# Havarikommisjonen

S-tog kollideret ved Lyngby  
14. februar 2005

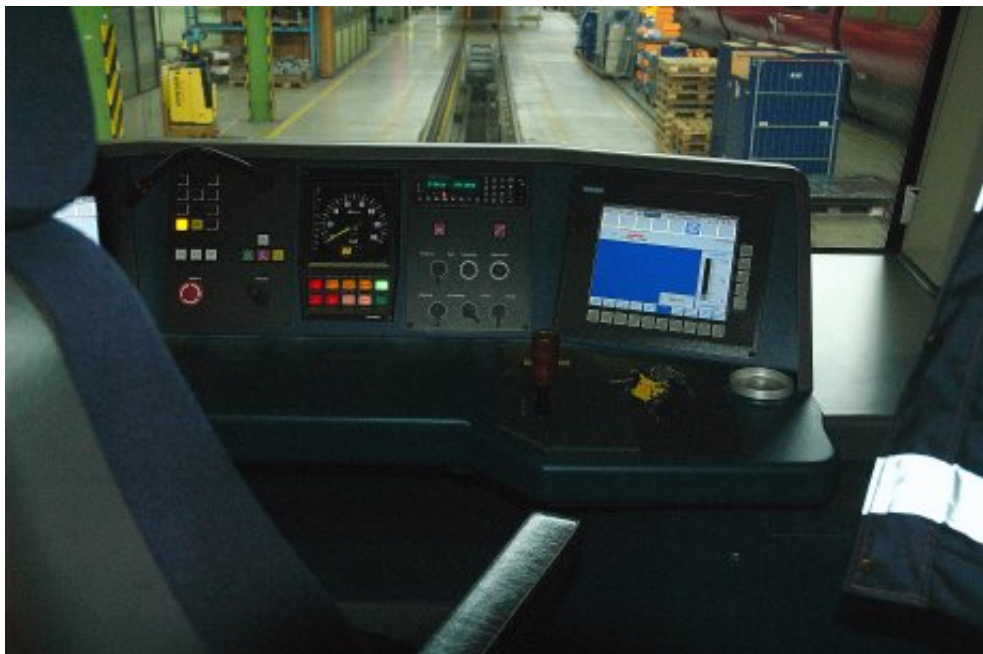
**Førerrum litra SA, placering af førerrumssignal med hastighedsviser mv.**

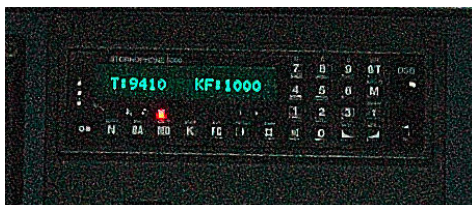
Lokomotivførerens radiodisplay gav mulighed for at vælge enten ”FC Syd” eller ”FC Nord” samt ”FC Ballerup”. ”FC Ballerup” gav adgang til FC Frederikssundsbanen (tidligere til FC Ballerup), hvis toget befandt sig i radioområde syd, hhv. til FC Nordbanen, hvis toget befandt sig i radioområde Nord.

**Betjeningspanel til S-baneradio i førerrum i litra SA**

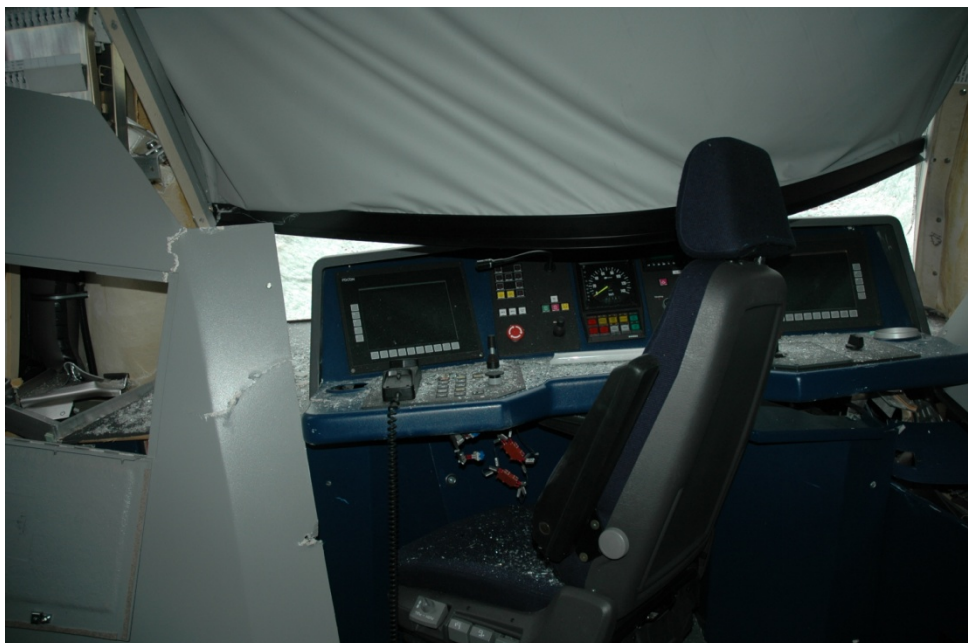
Vognene 9146 hhv. 8169 fik begge førerrummet knust, rammerne bøjet, mange skader på sæder, indvendige døre mv. Begge vogne skal opbygges på ny.

**Bageste førerrum i tog 41236 (SA 8169), efter kollisionen**

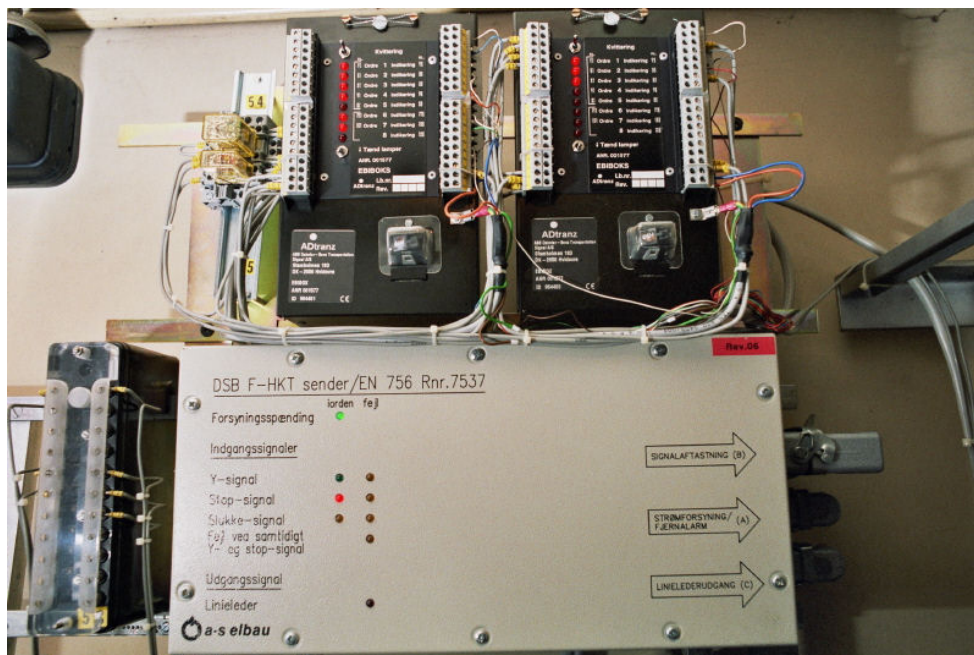
**F-HKT sender i relæhytte ved AM 5450**

Forsyningsspændingen til F-HKT var i orden ifølge lysdiodevisning på senderen.

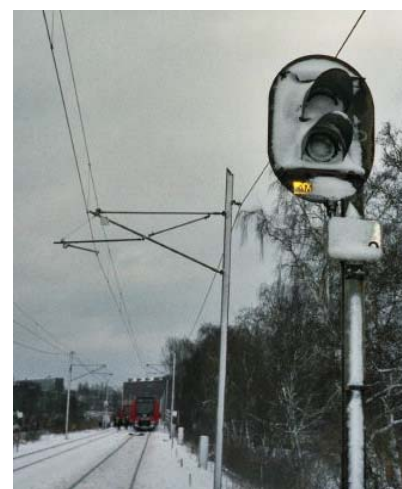
AM 5450

Dette skyldtes dels, at signalet med en synlighed på  $205 \text{ m}$  ikke opfyldte de på ulykkestidspunktet gældende krav til synlighed (iflg. SODB mindst  $300 \text{ m}$  uafbrudt synlighed for nyanlæg / større ændringer hhv. de tidligere gældende  $250 \text{ m}$ ), og dels – og især – det meget ringe lysudbytte i signalets røde lanterne kombineret med en fejlagtig retningsindstilling af denne i det vandrette plan.

Hertil kom snefald og snefygning, som medførte, at sne klæbede til signallanterne og yderligere reducerede lysudbyttet.

Det er ikke klarlagt, hvor stor betydning for synligheden af det røde lys sne-laget har haft, da den røde lanterne af politiet var blevet rensset for sne. Politiets fotooptagelser af signalet giver dog et indtryk af, hvor dårlig synligheden var som følge af den klæbende sne.

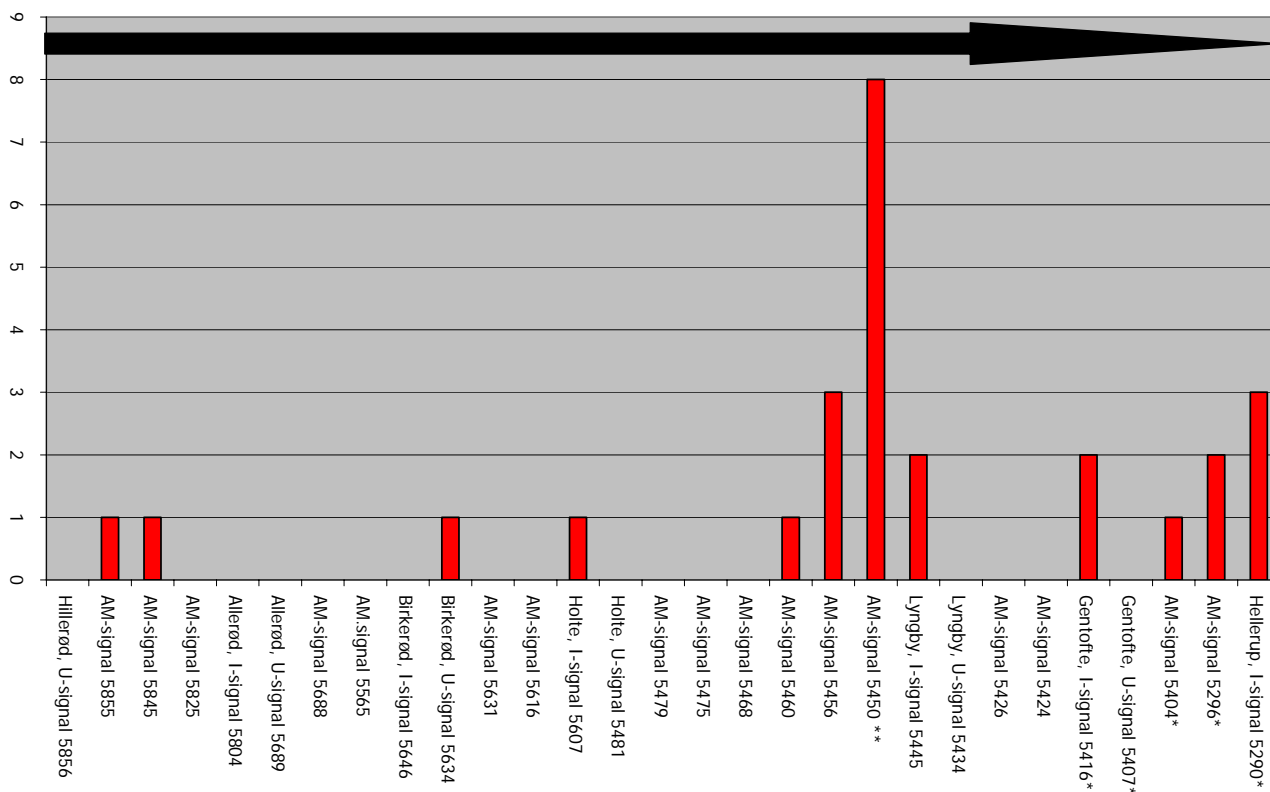
Banedanmark har for perioden 01.01.1996 til 14.02.2005 registreret 8 signalforbikørsler ved AM 5450. For U-, AM- og I-signaler Hillerød-Hellerup fordeler de af Banedanmark registrerede 26 signalforbikørsler sig, således (grafik: Banedanmark):

AM 5450 falder i øjnene.

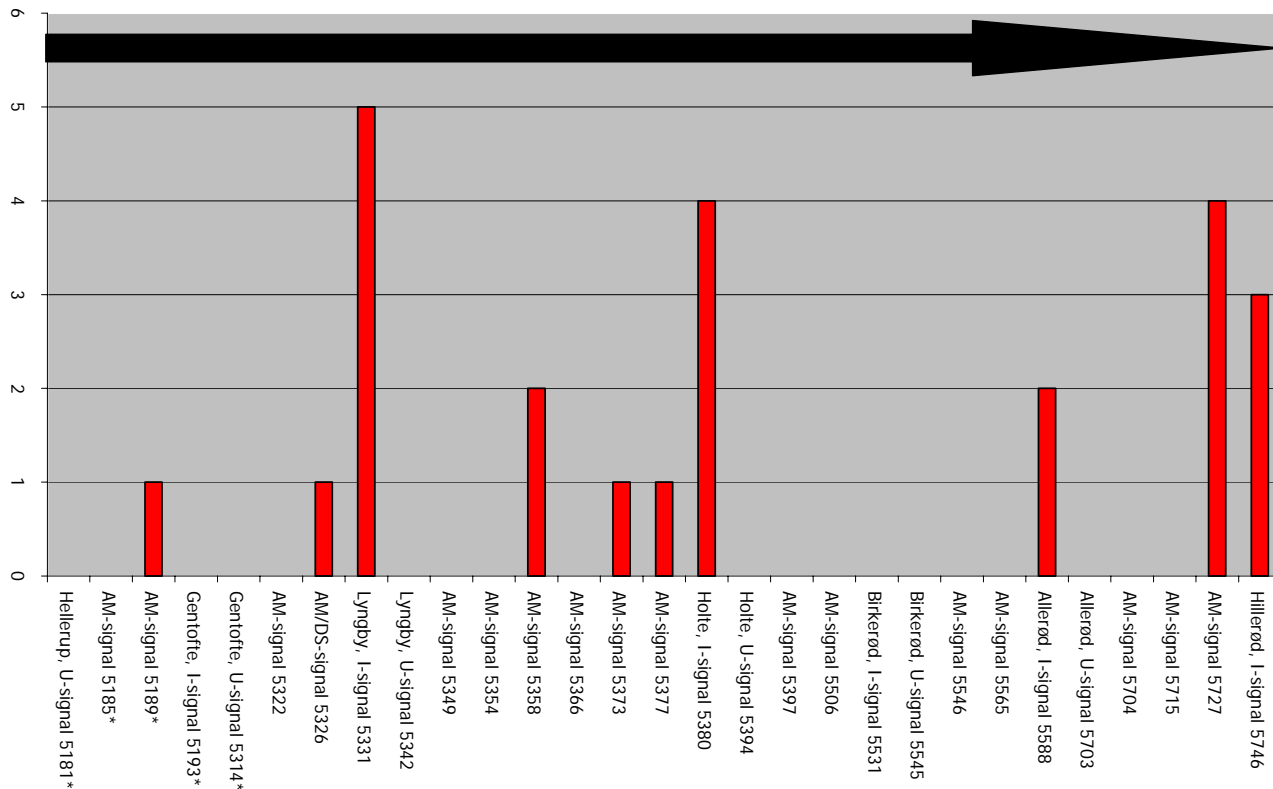
For den modsatte køreretning (Hellerup-Hillerød) er fordelingen af i alt 24 signalforbikørsler:

Lyngbys I-signal fra syd, Holtes I-signal fra syd og AM 5727 før Hillerød, falder i øjnene.
